# **PROYECTO PARA REPARACIÓN DE ESTRUCTURA AFECTADA POR GOLPE**

## **SECTOR: DESCARGA DE GRANOS**

**Memoria técnica**

**ALCOHOLES DEL URUGUAY - PLANTA PAYSANDÚ**

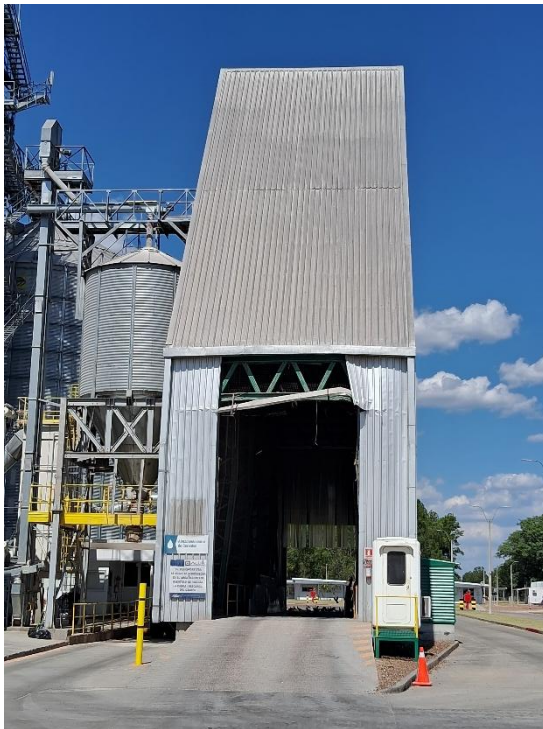
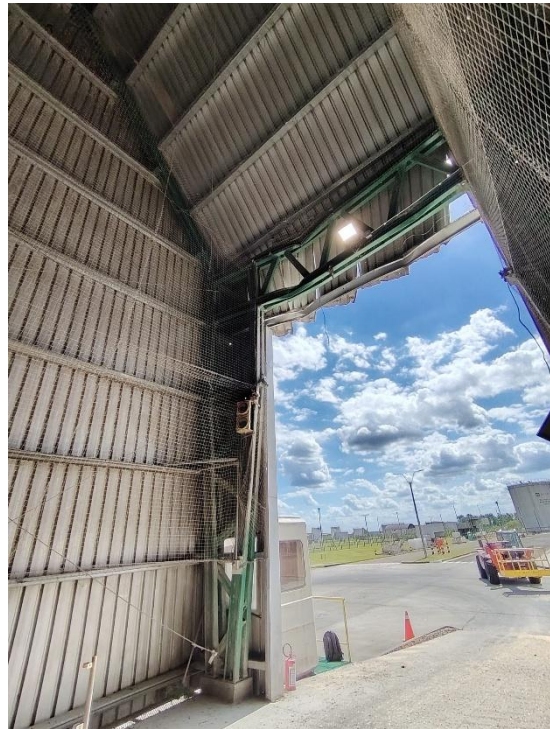
La presente memoria técnica tiene como objeto establecer las directrices y lineamientos para la reparación de la estructura perteneciente a Tinglado de descarga de granos, la cual fue afectada por el golpe de un camión que se desplazó con el acoplado volcador elevado.

Los trabajos a realizar comprenden el reemplazo total del pórtico Oeste del tinglado, previo retiro de la estructura afectada (viga y pilares del pórtico G). Fabricación y montaje de viga y pilares con las mismas características técnicas de la estructura existente, de acuerdo a planos del sector y relevamiento en sitio. Vinculación a bases de hormigón existente. Vinculación de correas laterales a la estructura de soporte. Acondicionamiento de cerramiento Oeste, colocación de correas y chapas. Montaje de tensores.

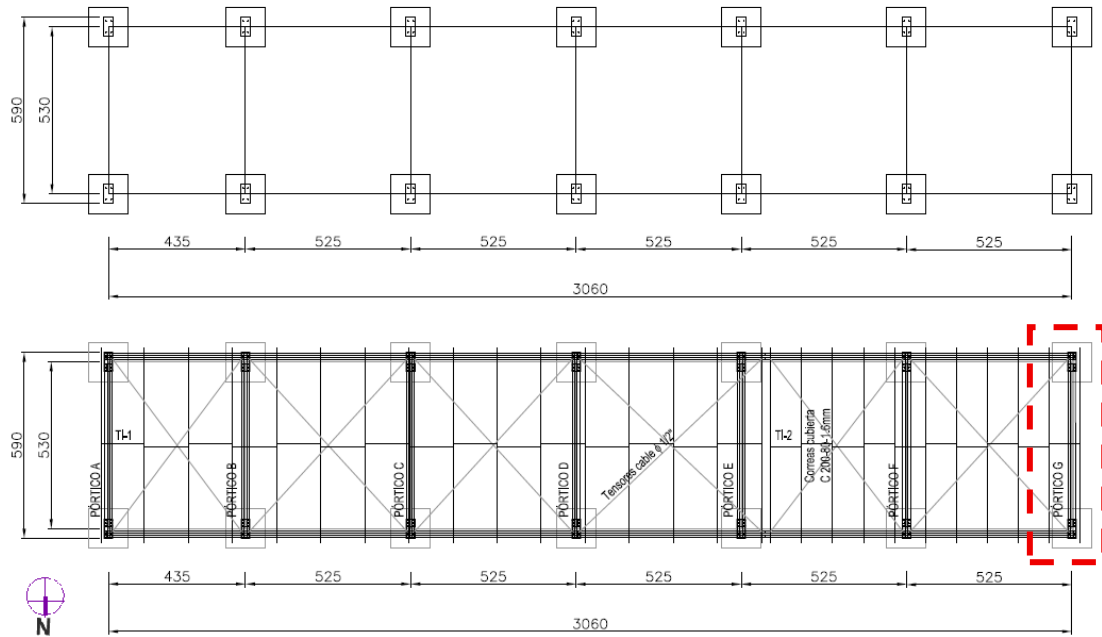
El pórtico a reemplazar corresponde al **Pórtico G** del siguiente esquema de Planta (medidas del esquema en cm):

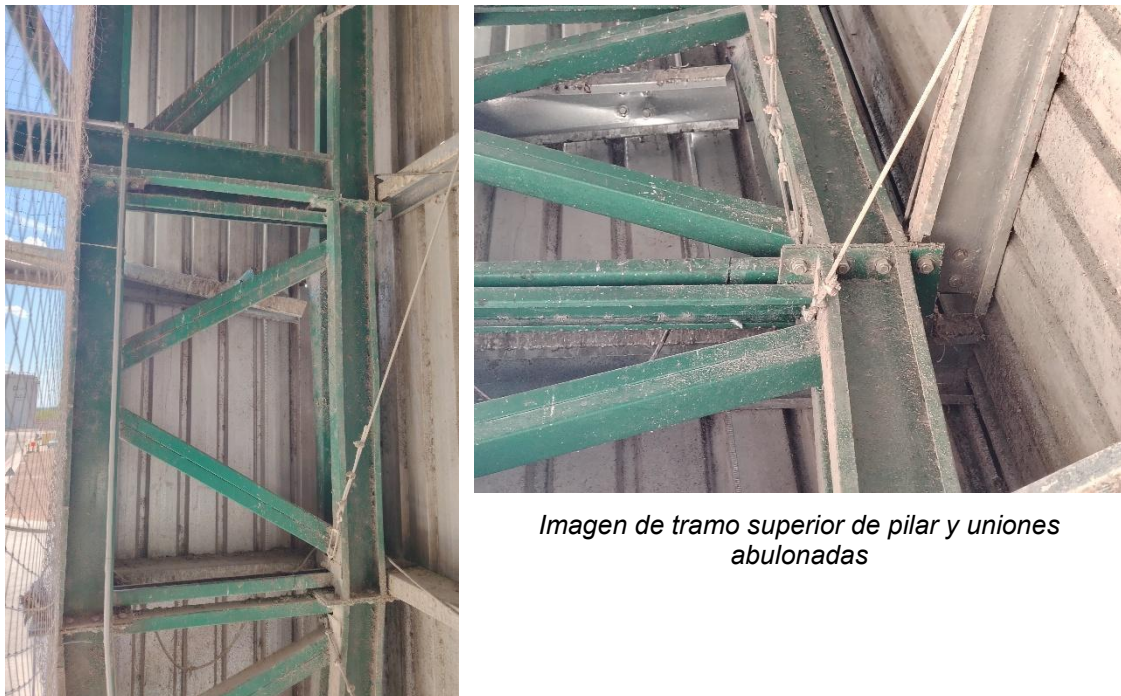
*Imagen de tramo superior de pilar y uniones abulonadas*

Las uniones entre viga-pilar y pilar-pilar será mediante uniones abulonadas de acuerdo a detalle, siendo un total de 8 uniones de este tipo.

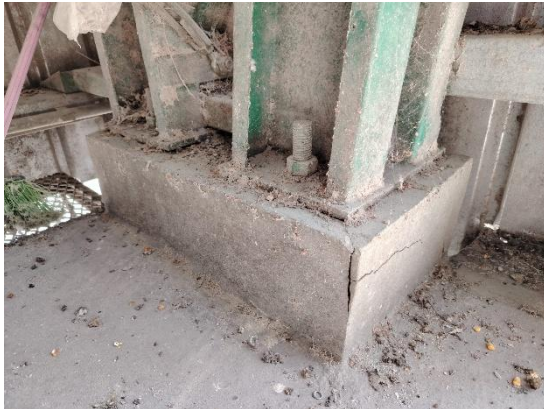
*Base pilar Suroeste*

En la parte inferior el pilar se debe vincular a las bases de hormigón existentes mediante 4 pernos Ø1" fijos a la base. Previo al montaje de la estructura nueva y luego del retiro de la estructura afectada, se deberá realizar una inspección detallada de las bases. Ya que en la base del pilar suroeste se pudieron apreciar fisuras superficiales con desprendimiento del recubrimiento de hormigón, debidas al esfuerzo transmitido al perno de anclaje. Se deberá evaluar el estado de los pernos, el alcance de las fisuras y llevar a cabo las medidas de reparación necesarias, previa aprobación por parte de la Dirección de ALUR. En caso de que las fisuras sean del tipo superficial con solo

presencia de desprendimiento del recubrimiento se deberá reparar con puente de adherencia Sikadur 32 gel o similar respetando el procedimiento de aplicación del fabricante.

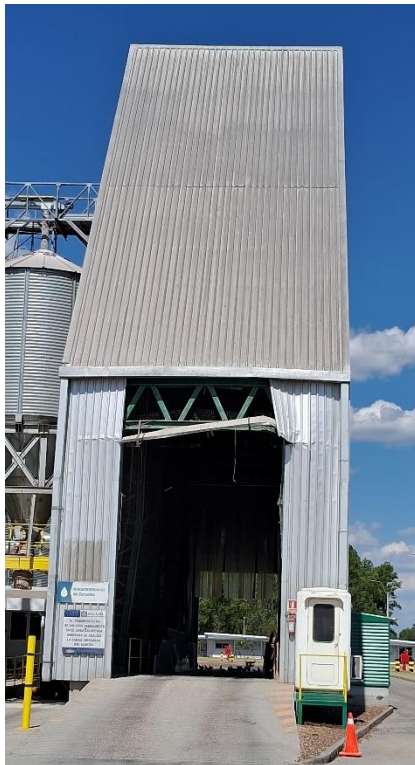
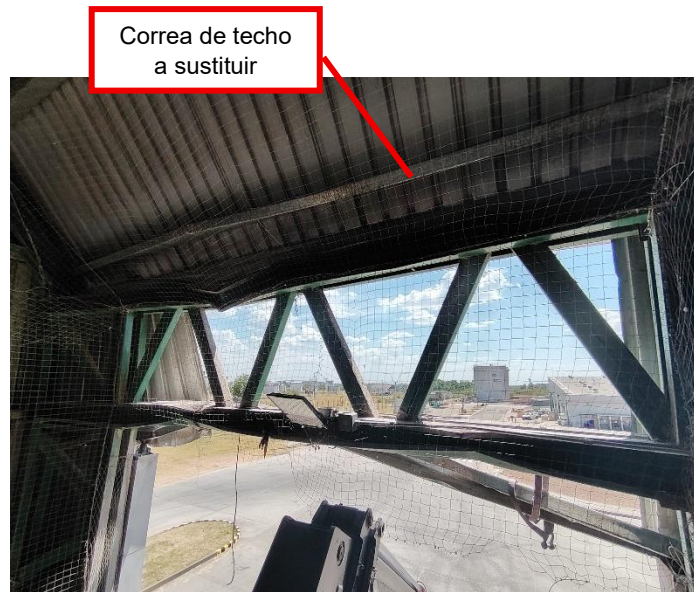
En la cara Oeste, se deberá proceder al retiro del cerramiento para realizar las tareas de montaje del pórtico. Posteriormente se deberá recomponer el cerramiento en su totalidad, procediendo al reemplazo de las correas deformadas. La estructura retirada que se encuentre en buen estado se puede recolocar, previa aprobación de la Dirección de ALUR.
