# **PROYECTO PARA REPARACIÓN DE ESTRUCTURA AFECTADA POR GOLPE**

## **SECTOR: DESCARGA DE GRANOS**

**Memoria técnica**

**ALCOHOLES DEL URUGUAY - PLANTA PAYSANDÚ**

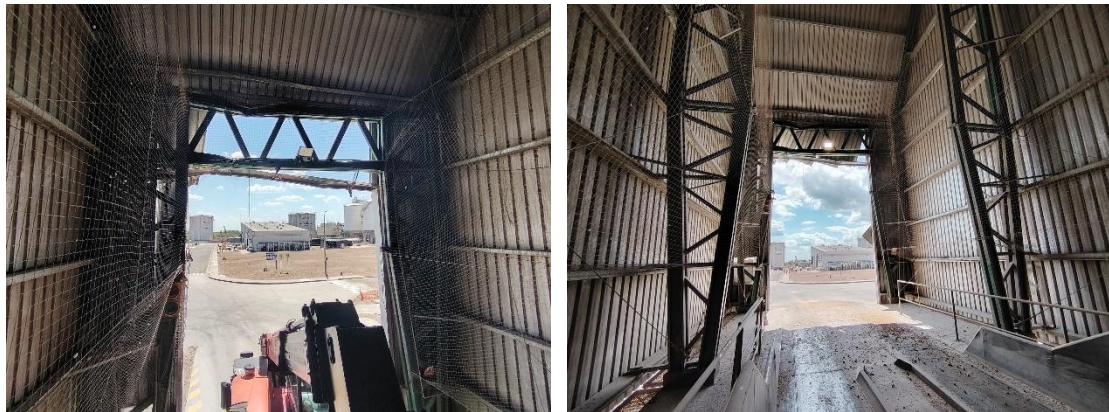
La presente memoria técnica tiene como objeto establecer las directrices y lineamientos para la reparación de la estructura perteneciente a Tinglado de descarga de granos, la cual fue afectada por el golpe de un camión que se desplazó con el acoplado volcador elevado.

Los trabajos a realizar comprenden el reemplazo total del pórtico Oeste del tinglado, previo retiro de la estructura afectada (viga y pilares del pórtico G). Fabricación y montaje de viga y pilares con las mismas características técnicas de la estructura existente, de acuerdo a planos del sector y relevamiento en sitio. Vinculación a bases de hormigón existente. Vinculación de correas laterales a la estructura de soporte. Acondicionamiento de cerramiento Oeste, colocación de correas y chapas. Montaje de tensores.
